高圧受電設備設置者の皆さまへ

# 波及事故

## を防止するために

### 【主遮断装置編】

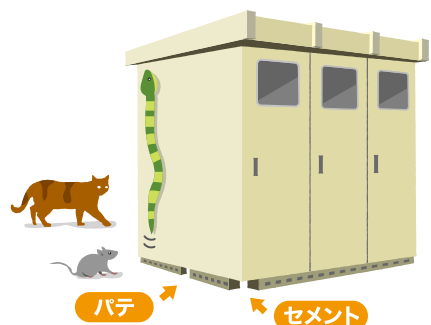
充電設備の僅かな隙間から小動物は侵入するため、**隙間を塞ぐことが効果的です。**
